Landshuter Häuserporträts (70)

## Das Werkstattthaus

In der Rochusgasse 426 wird sich historischer Industriestil mit modernem Wohnen vereinen

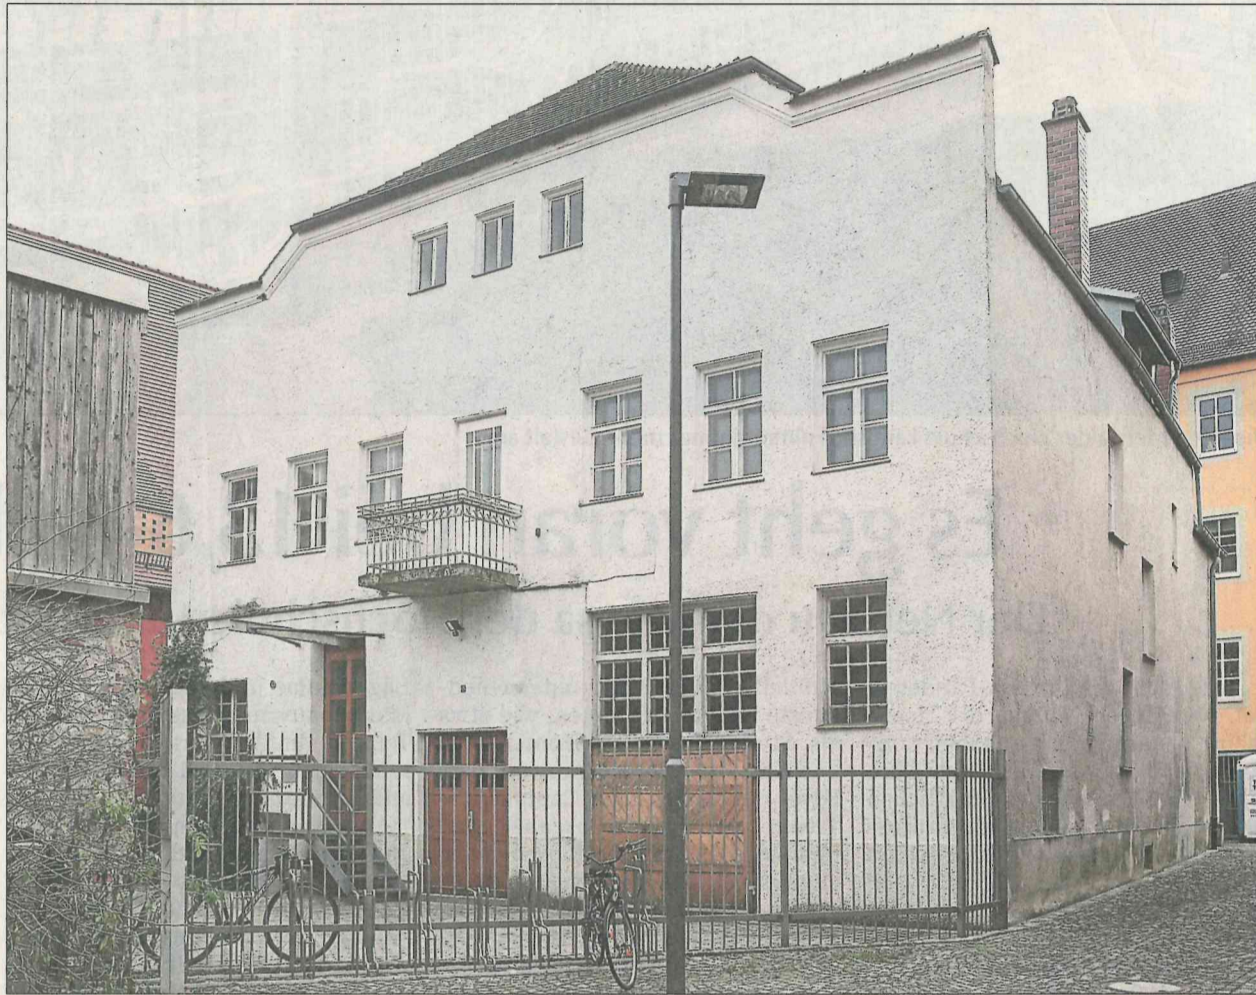
Dem trapezförmigen Gebäude steht die Sanierung unmittelbar bevor. Darin werden Wohnungen mit viel Licht und Platz entstehen.

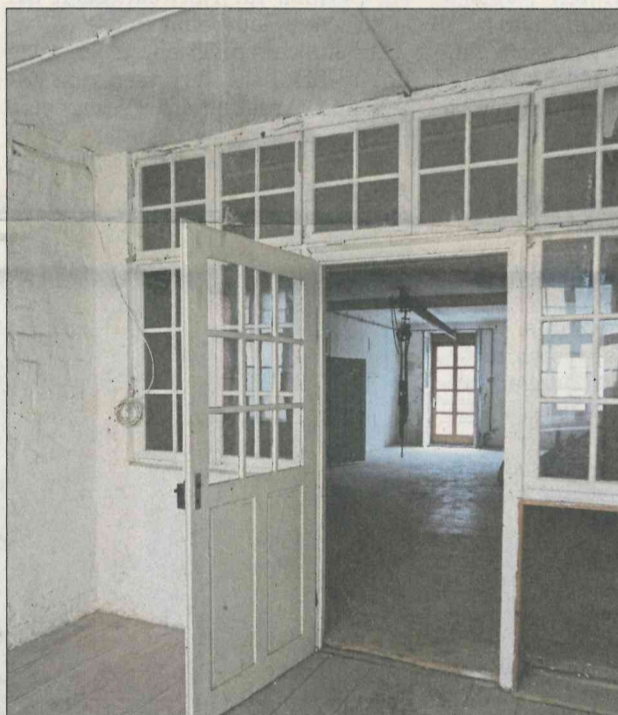
Blick von Süden nach Norden mit Binnenfassade im Erdgeschoss: Dieser Raum wurde gern als Atelier genutzt.

Die rustikale, überschlammte Mauerstruktur im größten Raum des Erdgeschosses deutet noch auf die frühere Nutzung als Stall oder

Stadel hin. Ebenso wie die ausgemauerten Bögen, bei denen es sich um aufgefüllte Sparmauern handelt. Der Raum schließt mit einer Glasfront ab.

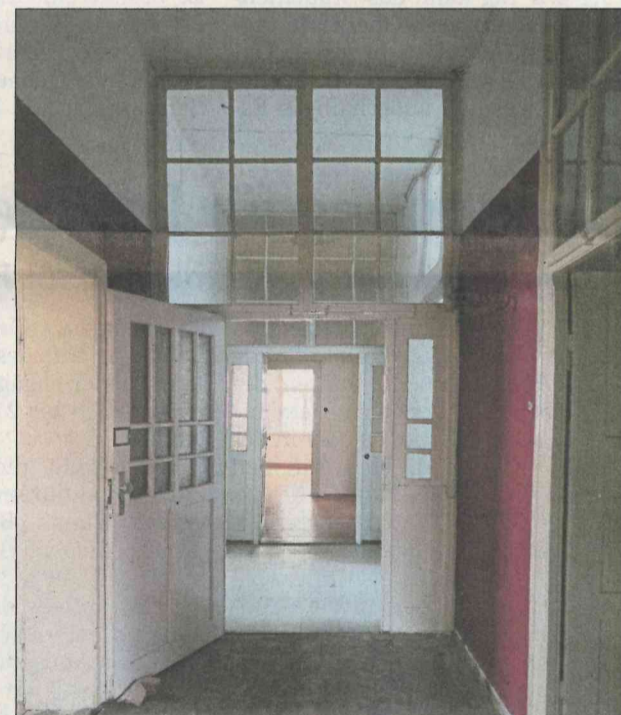
Blick von Norden nach Süden mit den beiden durchfensterten Eingangsbereichen im Obergeschoss
